G344 洛南界至灞源段二级公路改建工程

(101 省道木岔至灞源公路改建工程)

水土保持设施验收报告

建设单位：西安市公路工程管理处

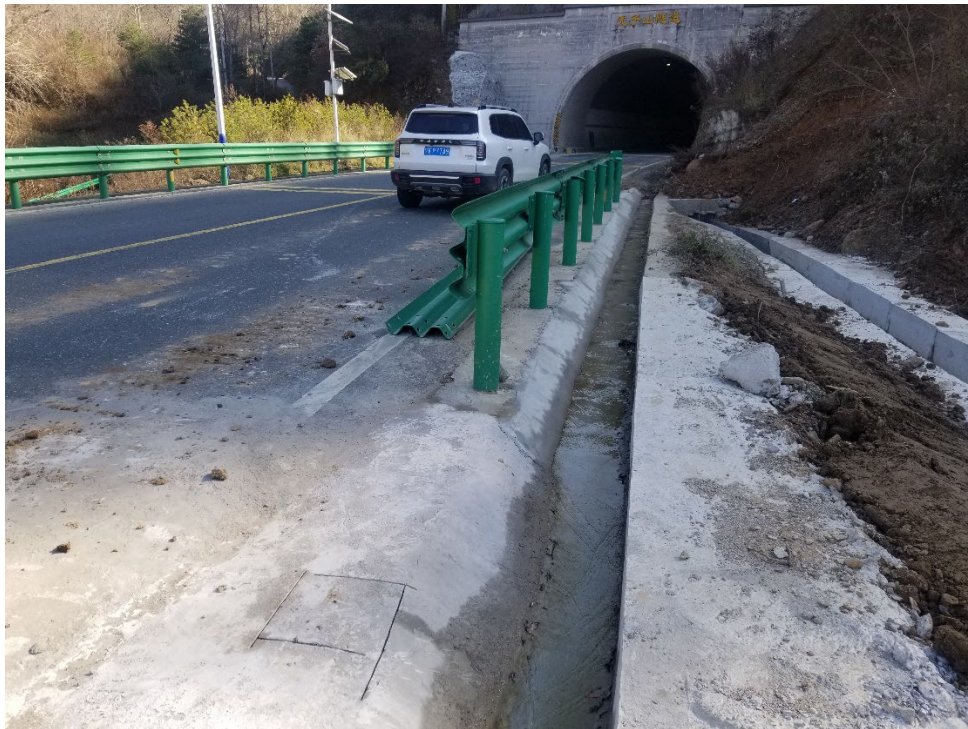
图 1.1-1 隧道照片

本项目设秃子山隧道 1 座，全长 385 米。
